## **BARRERAS ARQUITECTÓNICAS EN LA ESTACIÓN DE RENFE DEL CARMEN (MURCIA)**

El objeto de este informe es ofrecer una visión de la problemática que encuentran las personas con minusvalías en un edificio de uso común por todos los habitantes de la ciudad de Murcia, como es el Edificio de la Estación de RENFE del Barrio del Carmen.

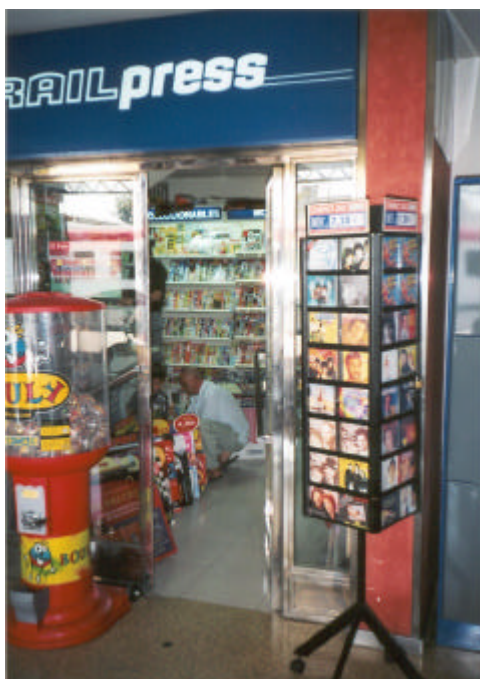
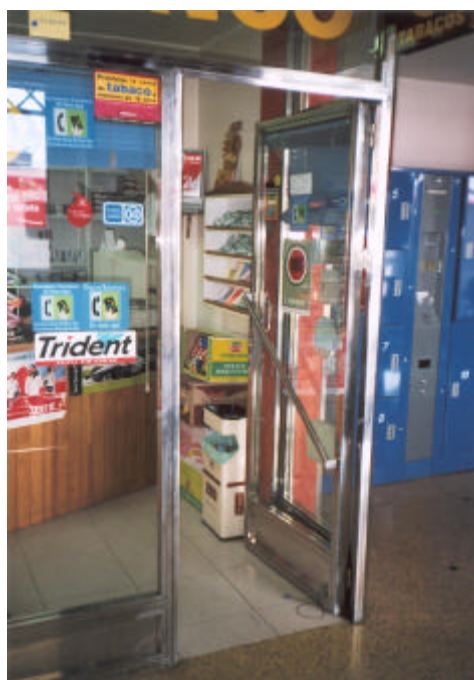
PUERTAS. Todas las puertas tienen dimensiones iguales o superiores a los 80 cm y son de apertura manual. Sin embargo, las puertas de las tiendas no alcanzan estas dimensiones y no permiten el acceso de una silla de ruedas a su interior.

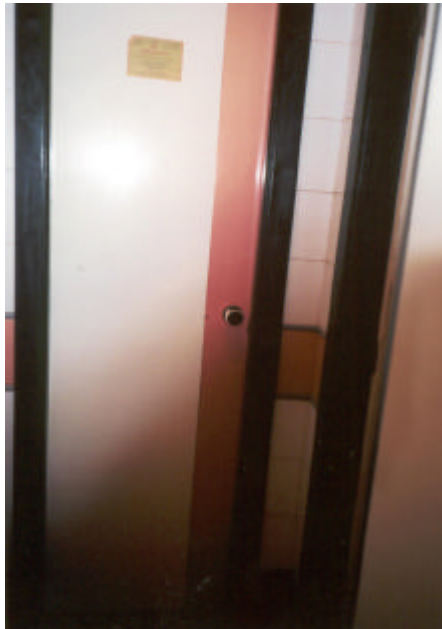
ASEOS. El aseo de la sala de viajeros preferente necesita barra móvil de apoyo. Igual ocurre con el aseo de minusválidos exterior. El aseo de la cafetería, por su parte, no permite el acceso por la escasa dimensión de su puerta, ni la maniobrabilidad de una persona en silla de ruedas en su interior.

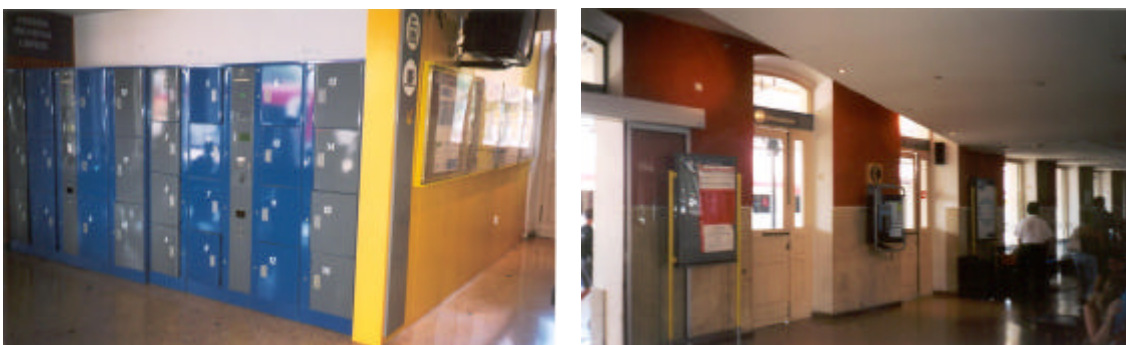
ALTURAS. Existe un problema que se da reiteradamente en los puntos de atención al público y es la altura de los mostradores de despacho de billetes, las dependencias de información, la máquina expendedora de billetes de cercanías, las taquillas, o las cabinas telefónicas.

Estos condicionantes no requieren dos mostradores, o dos máquinas expendedoras, unas para personas que usan sillas de ruedas y otras para las que no, sino tener presente que donde puede acceder una persona en silla de ruedas, también puede

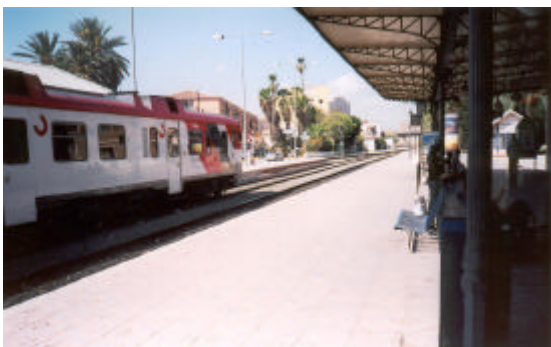
Por otra parte se echan en falta carteles informativos en braille, hecho que pone de manifiesto que no hay información ni para sordos ni ciegos. Igualmente, tampoco hay un cambio de pavimento en el andén al acercarse a la vía, distinción que serviría de aviso para ciegos.
